BOUWKUNDIGE SCHADES t.g.v. SNEEUWVAL

onderzoek naar de gebeurtenissen in het
weekend van 26/27 november 2005

Datum: mei 2006

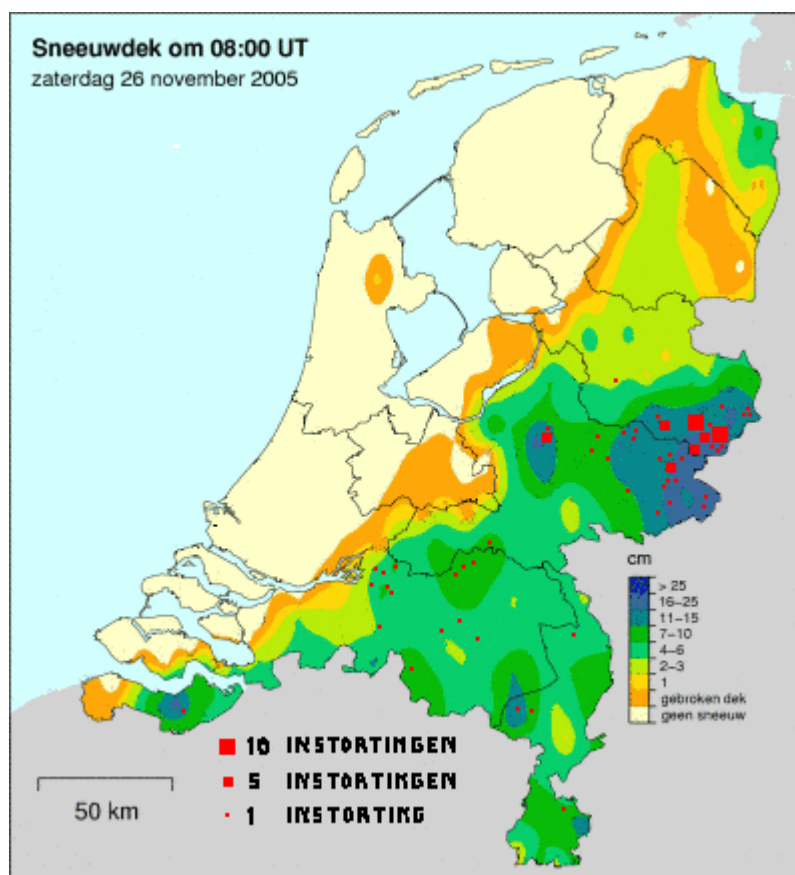
figuur 5: instortingen en blijvende vervorming van daken (totaal aantal)

Bovenstaand kaartbeeld geeft een geografische overzicht van de (bijna) instortingen, gegroepeerd naar gemeente. Het is opvallend dat er ook veel instortingen geconstateerd zijn in gebieden waar de sneeuwlast relatief gering was (< 10 cm).

Opvallend is dat er ook gebouwen bezweken zijn in gebieden met relatief weinig sneeuwval, zoals al bleek uit figuur 5. Deze gebouwen moeten al vanaf de bouw een onvoldoende veiligheid gehad hebben en voldeden niet aan de bouwregelgeving. In normale omstandigheden, waarbij het gebouw niet tot de norm wordt belast, kan een dergelijk gebouw gewoon functioneren. Bij een incidentele belasting door bijvoorbeeld extreme wind, regenval of sneeuw, kunnen constructieve gebreken aan het licht komen. De sneeuwval van november 2005 kan als een "proefbelasting" worden beschouwd, die de betreffende gebouwen niet konden doorstaan.
